NEDRIVNING OG MILJØSANERING

ASBEST

Den grønne asbestvejledning
og beskrivelse for udførelse af
asbestsanering

Revideret december 2019

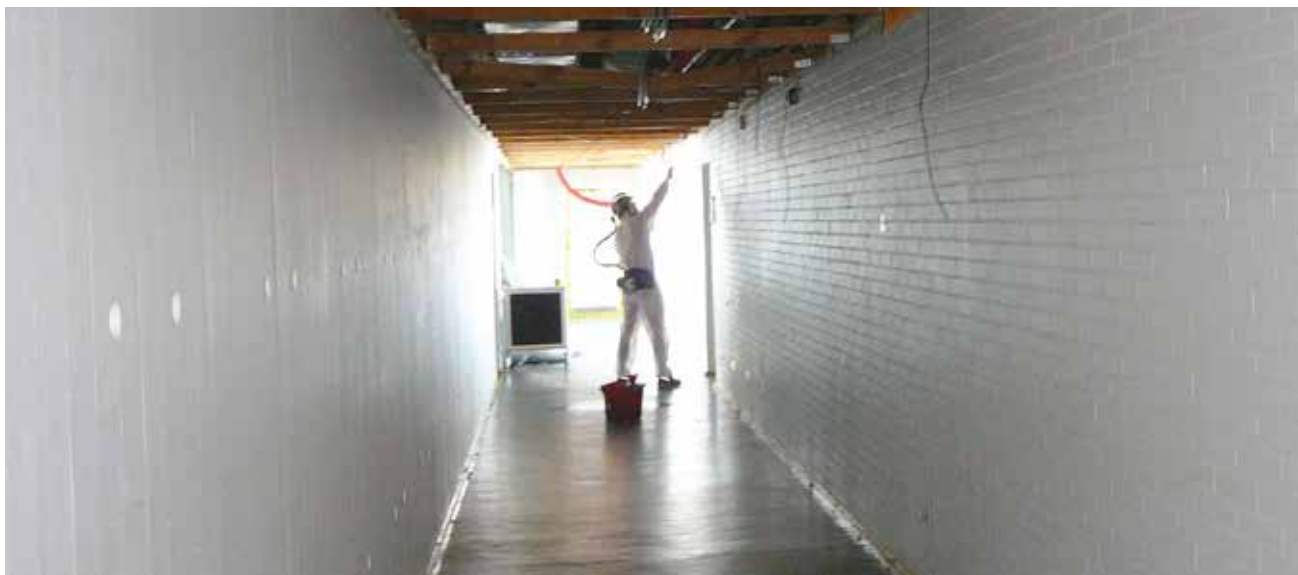
Tabel 2. Oversigt over ansvarsfordeling.

FASE/ROLLE	BYGHERRE	BYGHERRERÅDGIVER /PROJEKTERENDE	ARBEJDSGIVER (ENTREPRENØR)
Indledende	Kortlægge risikofaktorer	Rådgive bygherren om pligter i forhold til arbejdsmiljøloven	
	Forundersøgelser - prøver til laboratorier	Rådgive om behov for forundersøgelser	
Projektering	Anmelde asbestarbejde	Angive særligt farligt arbejde og andre særlige risici	Udarbejde skriftlig vurdering af særligt farligt arbejde.
	Anmelde byggepladsen	Vurdere og reducere særlige risici	Udarbejde en arbejdsplan (APV) for det særligt farlige arbejde, som skal danne grundlag for instruktion af de medarbejdere, der skal udføre dette arbejde.
	Anmelde affald	Vurdere og indarbejde oplysningerne om særlige risici i projekt materialet	
	Udarbejde Plan for Sikkerhed og Sundhed	Kortlægning og håndtering af restrisici	
	Udnævne en arbejdsmiljøkoordinator i projekteringsfasen	Udarbejde plan for byggepladsens indretning	
	Udnævne en arbejdsmiljøkoordinator i byggefasen	Udarbejde journal med registrering af tilbageværende asbest og andre sundhedsskadelige stoffer. Jf. bygherre bekendtgørelsen

Afgrænse sikkerhedsforanstaltninger i fælles-områderne		
	Udarbejde beredskabsplaner		
	Udarbejde en arbejdsmiljøjournal		
Opstart	Oplyse entreprenøren om særlige risici fx. asbest		Instruere medarbejderne efter arbejdsplan (APV).
	Sikre korrekt sortering, opbevaring og bortskaffelse af asbestaffald		Etablere velfærdsforanstaltninger. Afgrense arbejdsområdet og etablere undertryk. Stille værnemidler til rådighed for medarbejdere.
Udførelse	Koordinere arbejdsmiljøarbejdet	Udføre fagtilsyn og kontrol under udførelse.	Samarbejde med øvrige arbejdsgivere om samordningen, under hensyn til bygherrens koordinering Sanere og rengøre arbejdsområde Bortskaffe asbestaffald
Aflevering		Kontrollere oprydning og rengøring, fx ved brug af geltapeprøver	Rydde op efter evt. rester af asbestholdigt affald.

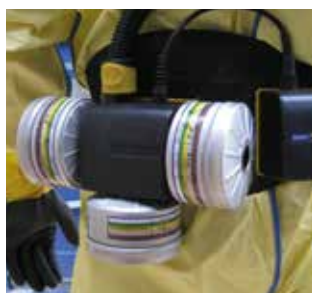
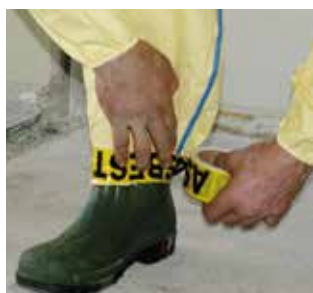
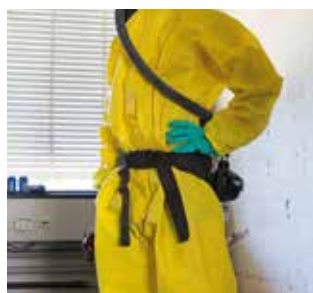
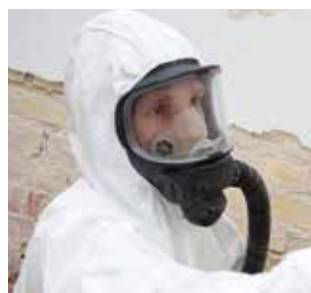
Det er vigtigt at vælge en masketype, der i kombination med den valgte dragt kan skabe en tætsluttende helhed.

Af Arbejdstilsynets vejledning "D.5.4 Vedr. åndedrætsværn og dets brug" fremgår de nærmere regler for brug af forskellige typer af åndedrætsværn.

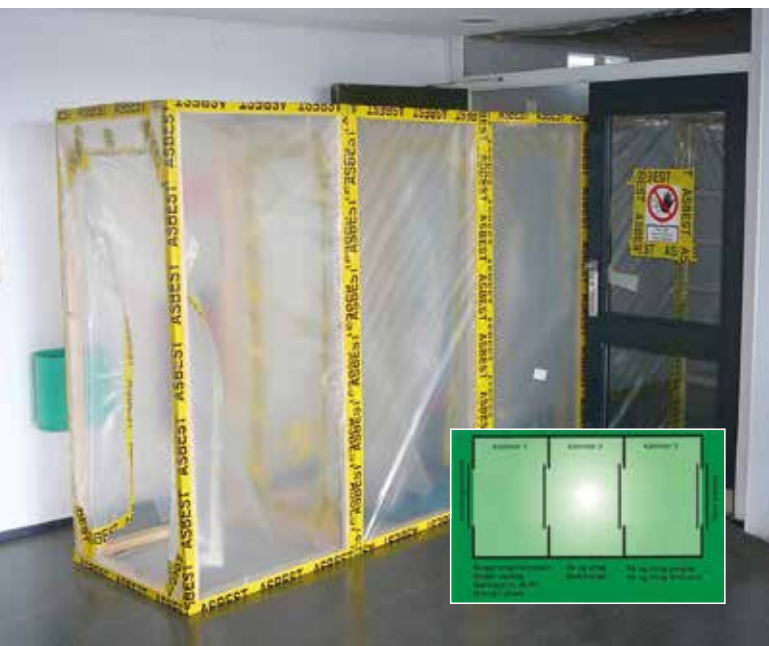
Undertryk etableres ved hjælp af en eller flere luftrensere, der alle er forsynet med H13 støvfiltere.

Luftrensere tjener desuden det formål, at de filtrerer luften i området for svævestøv og dermed letter rengøringsarbejdet. I større områder opstilles luftrensere i passende omfang for at sikre en god cirkulation af luften og derved undgå "døde" zoner med store støvkonzentrationer.

Der tilstræbes et luftskifte på 10 gange pr. time af saneringsområdets totale rumindhold.

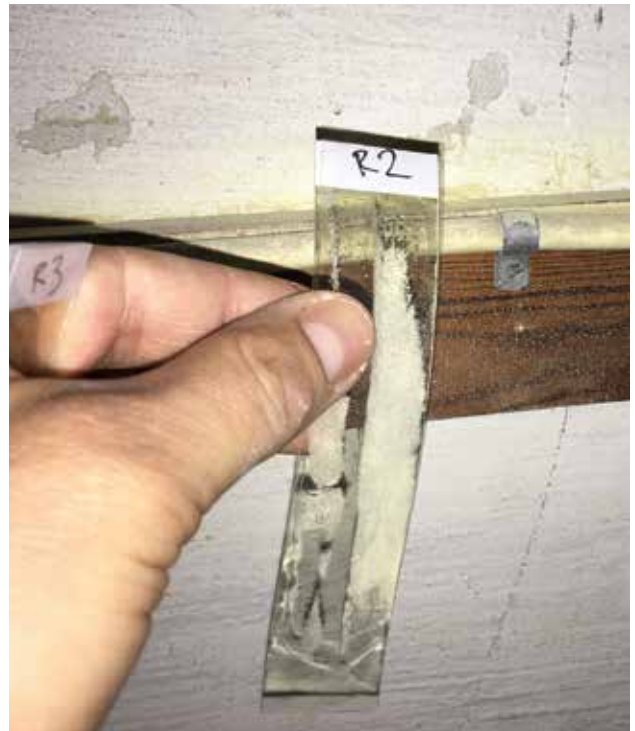
En geltapeprøve består af et stykke rektangulær plastfolie pålagt en klæbende gel. Ved aftryk på overflader i saneringsområdet opsamles støv på geltapen. Det vigtigt, at prøver udtages fra repræsentative steder i det rengjorte område. Prøven analyseres derefter under mikroskop for at påvise evt. asbestfibre. Hvis prøven påviser asbest, skal området yderligere rengøres. Rengøringen bør som udgangspunkt omfatte det samlede område, som prøven opfattes at repræsentere, og ikke blot det lokale sted, hvor prøven er udtaget.

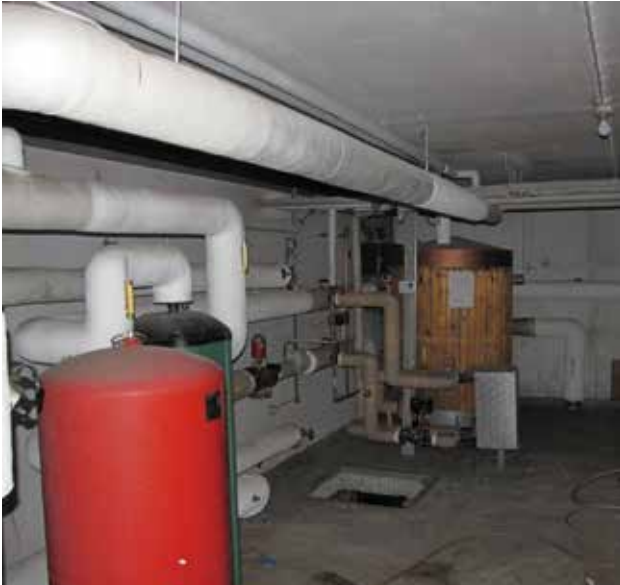
Indpakning af bøjning i plast

En meget benyttet metode til sanering af rørbøjninger, der skal nedskæres, er at indpakke selve bøjningen i kraftig plast, og herefter tape enderne ude på røret fri af den asbestholdige isolering. Bemærk, at mange fejlagtigt forveksler denne løsning med poseløsningen, se nedenfor.

Isoleringen på hver side af bøjningen fjernes i en afstand på min 20 cm fra bøjningens nærmeste kant (iht. figur side 29). Herefter forsegles bøjningen med plast, som tapes tæt rundt om røret, hvorefter den bortskæres. Efter nedskæring lægges bøjningen i en plastsæk for yderligere at sikre mod spredning af asbest.
